ÉTAPE 1.6 ÉTUDE DE CAS

Analyse détaillée dans une entreprise de mécanique

L'entreprise, basée en Tunisie, est un important producteur d'amortisseurs pour automobiles et poids lourds, exportant ses produits vers l'Europe, l'Afrique et le Moyen-Orient.

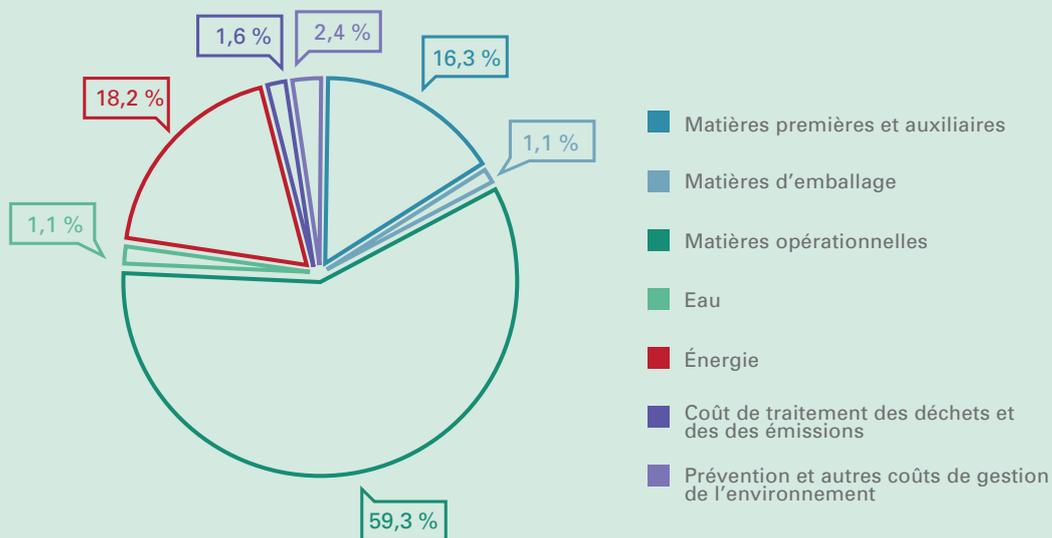
FIGURE 1 : Répartition des coûts des SNP dans une entreprise du secteur automobile

La ventilation globale des coûts des SNP est donnée dans la figure 1.

- Les coûts totaux des SNP représentant approximativement 13 % des coûts totaux de production en 2015
- Coûts environnementaux : 36.600 EUR/an - il s'est avéré que cela représentait 4 % des coûts totaux des SNP ;

- Pertes de matières premières : 150.000 EUR/an - cela s'élevait à 16,3 % des coûts totaux des SNP et 2,7 % des coûts globaux de production ;
- Matières d'exploitation : 550.000 EUR/an - cela représentait 59,3 % des coûts des SNP ou 9,81 % des coûts globaux de production ;
- Consommation de l'énergie : 180.000 EUR/an - cela représentait 19 % des coûts totaux des SNP ou 3,15 % des coûts totaux de production.

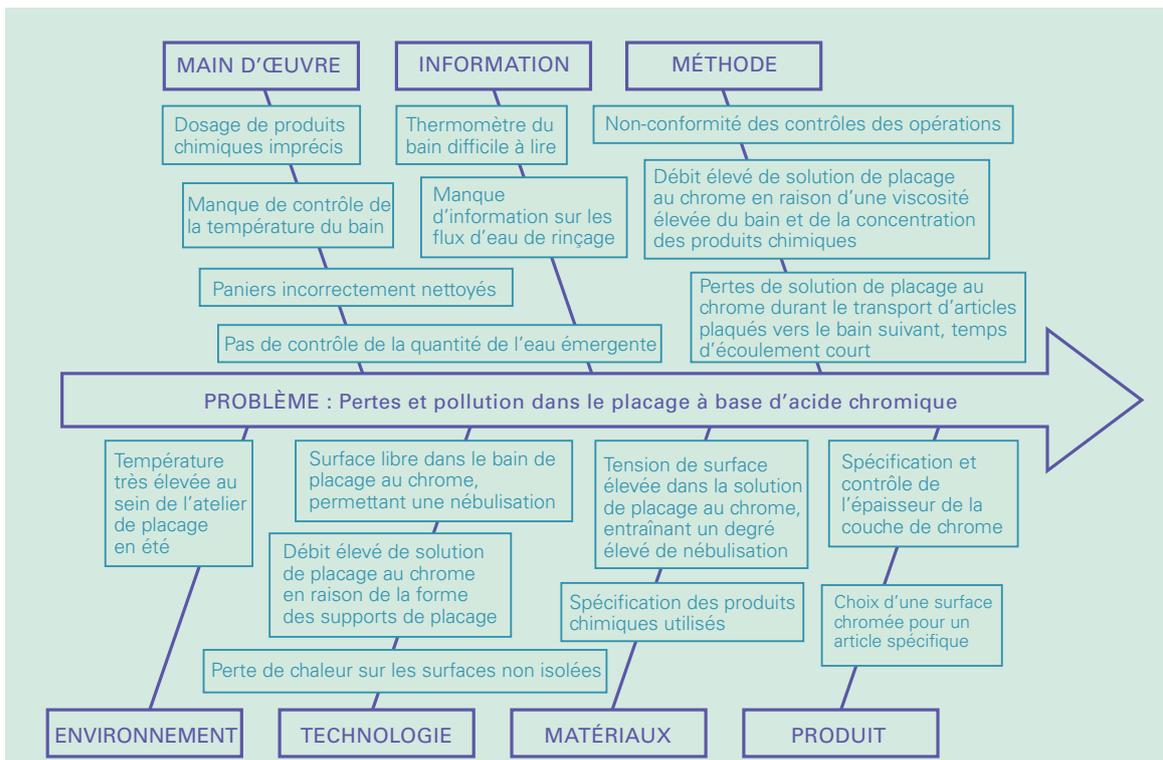
FIGURE 2 : Diagramme en arêtes de poisson du processus de chromage

Cette analyse s'est focalisée sur l'évaluation de la technologie utilisée et sur l'observation des pratiques opérationnelles et de bon entretien. L'équipe TEST a organisé des sessions de brainstorming dédiées pour analyser les causes relatives aux pertes dans les flux clés dans chaque domaine ciblé. Chaque cause potentielle qu'ils ont identifiée a été remontée jusqu'à sa cause profonde. L'équipe a utilisé le diagramme en arêtes de poisson pour les aider dans cette analyse. La figure 16 montre le résultat de l'analyse de l'équipe concernant le processus de chromage.

L'équipe du projet a priorisé les causes suivantes d'inefficacité et de génération de déchets :

- Non-conformité aux contrôles opérationnels dans le processus de chromage, conduisant à un gaspillage de chrome (30 kg/par semaine) et à un traitement de surface irrégulier qui a causé une oxydation partielle des tiges en métal enrobée.
