ÉTAPE 1.6 ÉTUDE DE CAS

Déséquilibres entre les entrées et les sorties

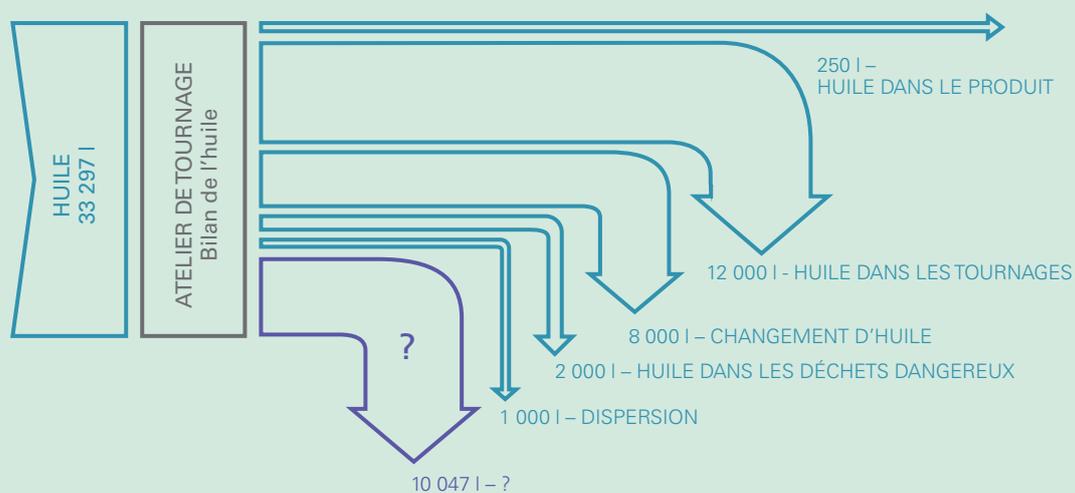
FIGURE 13 : Premier bilan de l'huile tournante chez un fabricant de roulements à billes

pour l'atelier des tours, à l'aide à la fois des données mesurées et estimées. Le bilan massique ne pouvait pas être terminé car une quantité significative d'huile de coupe, correspondant à environ 30 % de l'entrée totale, semblait avoir été perdue «quelque part» dans l'entreprise, comme l'illustre la figure 1.

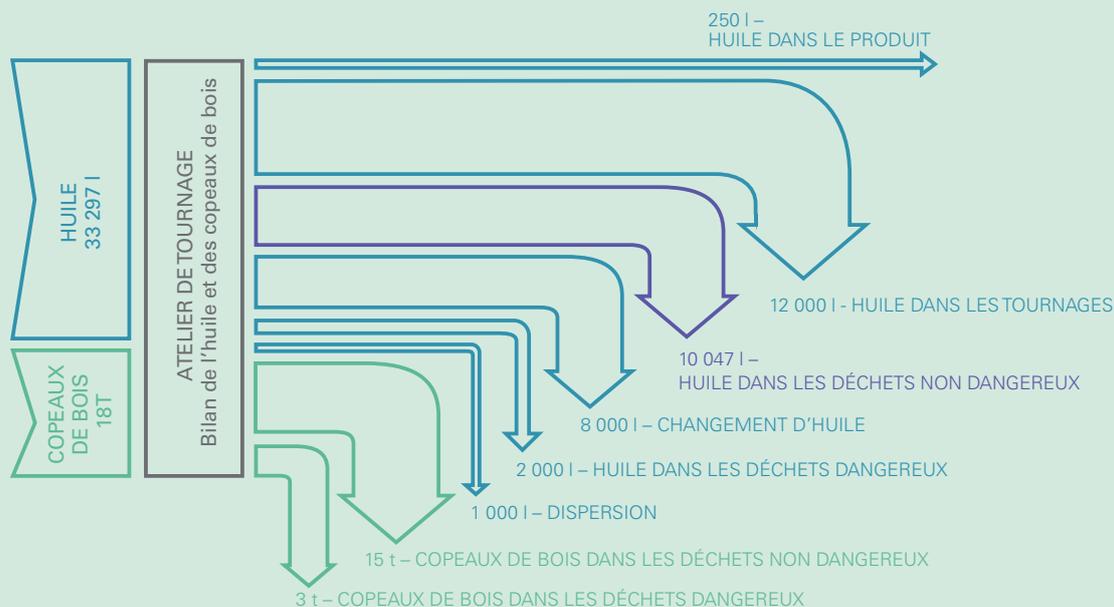
FIGURE 2 : Bilan complet de l'huile de tournage et des copeaux de bois chez un fabricant de roulements à billes

toyage pour récupérer l'huile usagée venant des copeaux de tournage ont été également définies. La figure 2 montre le nouveau bilan complet.
